dr. arh. **ANDREI PĂNOIU**

ARHITECTURĂ ROMÂNEASCĂ VECHE

ARHITECTURA ȘI SISTEMATIZAREA AȘEZĂRILOR DIN ARGEȘ ȘI MUSCEL
SEC. XVIII-XIX

DIRECȚIA JUDEȚEANĂ PENTRU CULTURĂ, CULTE ȘI PATRIMONIU CULTURAL NAȚIONAL ARGEȘ
2004

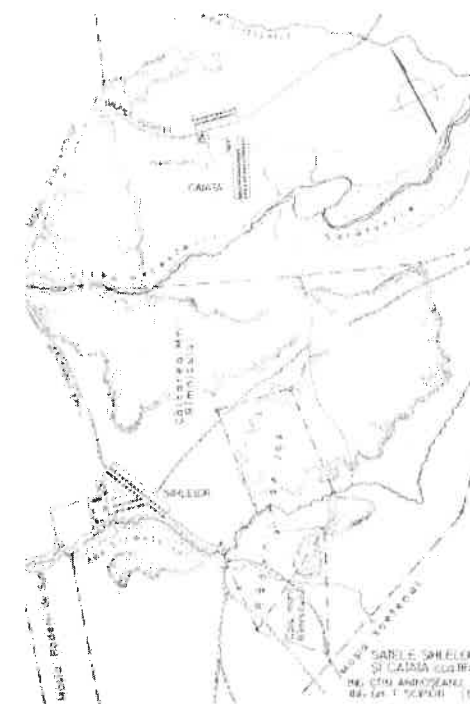
Satele Sihlele și Caiata, cca. 1845.
Ingineri C-tin Aninoșeanu și Gh. T. Scipion

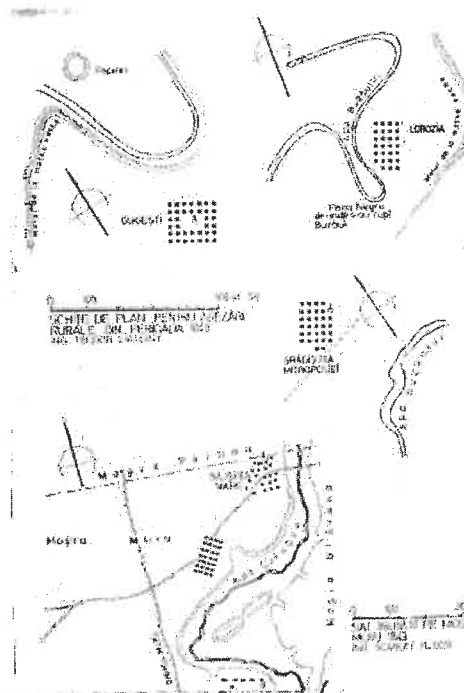
Schițe de plan pentru așezări rurale din perioada 1840.
Ingineri Theodor Diamant și Scarlat Flecsi.

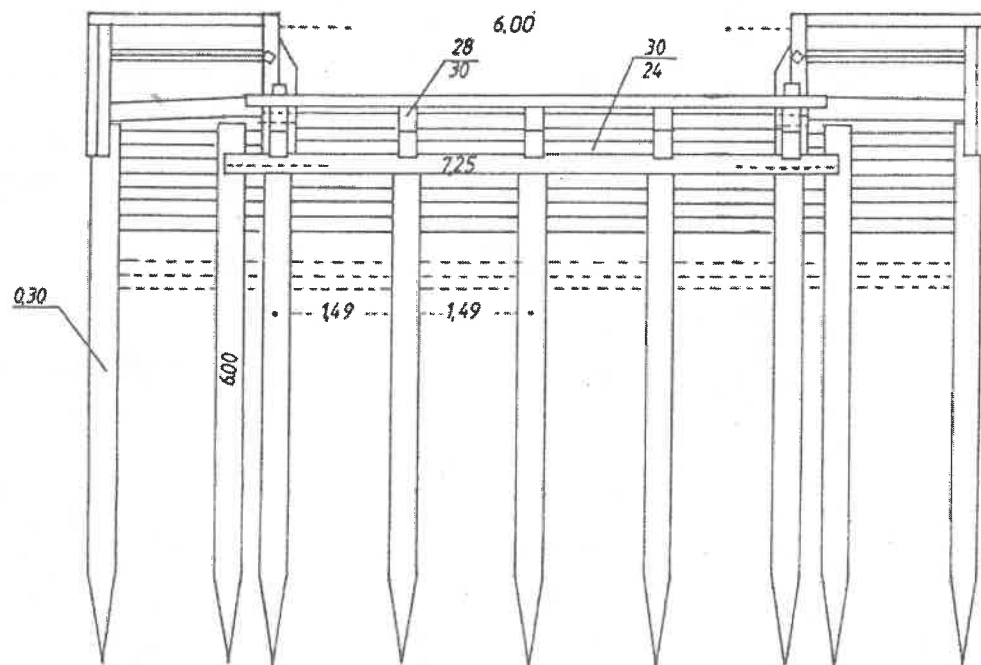
Proiect pentru un pod de lemn în drumul spre Curtea de Argeș, inginer Ion Livaditu, cca. 1850

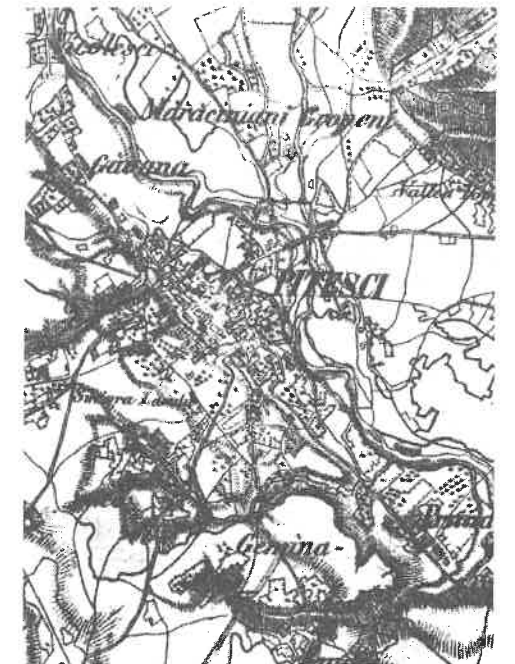
Planul Piteștilor după incendiul de la 1848.

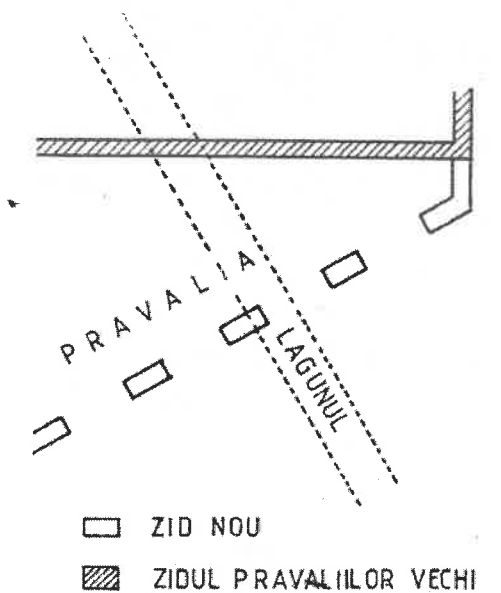
Detaliu cu traseul lagunului pe sub prăvăliile Bisericii Sf. Gheorghe

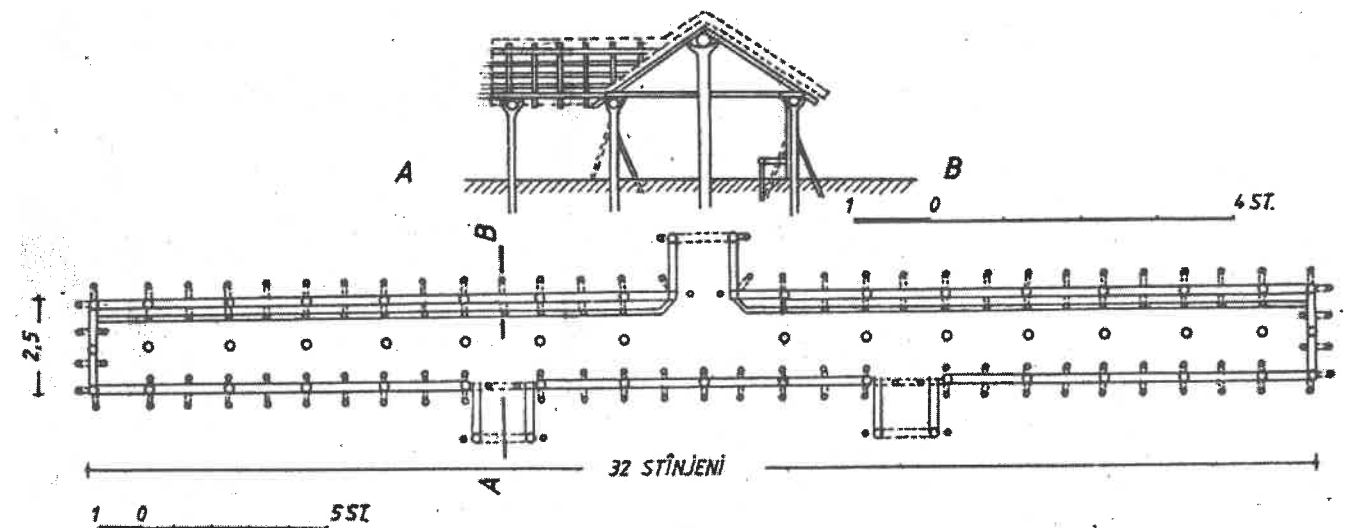
Grajdul stației de poștă de la Padina, proiect de refacere la 1855. Arh. Mihail Cuzachi

Orzăria se dovedește că era alcătuită asemănător unui pătul, pe furci de stejar, peste care se așezau apoi o serie de tălpoaie, în care se fixa în rosturi scobite câte un țarc de uluci spoit pe dinafară; urma obișnuita coroană de cosorobi și căpriori care susțineau învelitoarea prevăzută cu o streășină largă.

Reținem totodată faptul că sistemul constructiv descris al acestor stații reproduce, de fapt, în multe privințe sistemul constructiv al gospodăriilor sătești ale vremii.

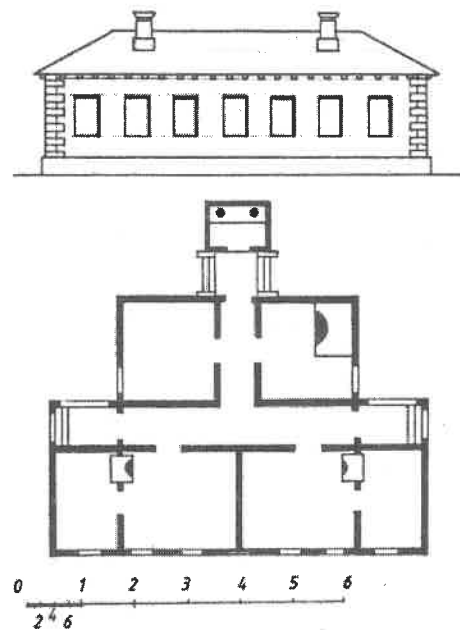
Proiect-tip pentru un local de subprefectură. 1833

Asemănător caselor de sfat, încă din anul 1833 se pusese problema și a ridicării localurilor de subocârmui, în acest scop întocmindu-se și un proiect-tip.¹ Planul înfățișa o clădire adunată, desfășurată în jurul a două culoare dispuse în formă de "T". Clădirea avea rostul să asigure un local pentru cancelaria subocârmuirii, cu arhiva ei și locuința subocârmuitorului, cu o încăpere de cămară și cuhnie. Planul respectiv pare destul de complicat și nu știm în ce măsură a fost aplicat. S-au putea crede că nu toate subocârmuirile au putut să-și însușească acest tip de construcție, întrucât adesea constatăm să acestea ocupă cu sediile lor chiar casa de sfat a așezării unde se află.

- un apartament cu cinci odăi, din care una să fie cancelarie, alta presudvie, două pentru locuința subocârmuitorului și o alta pentru ajutor;
- apartament cu două despărțiri, una pentru arest și alta pentru dorobanți;
- o cuhnie cu două despărțiri;
- o magazie cu două despărțiri și un bordei, toate pentru ținerea proviziilor;
- un grajd pentru 20 de cai din serviciul subocârmuitorului și al dorobanților, făcut din nuiile;

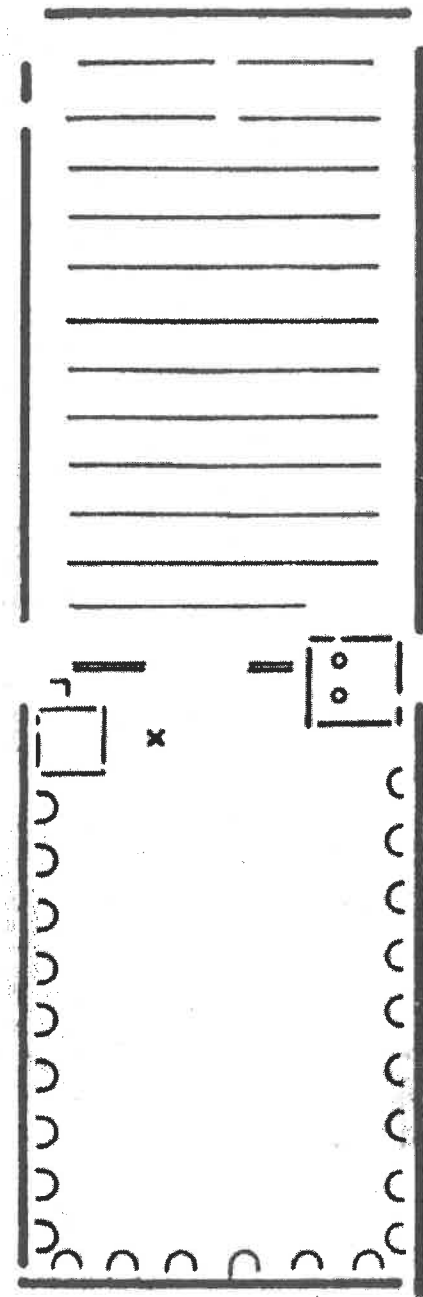
Planul indicativ al unei săli de clasă, cu semicercuri.

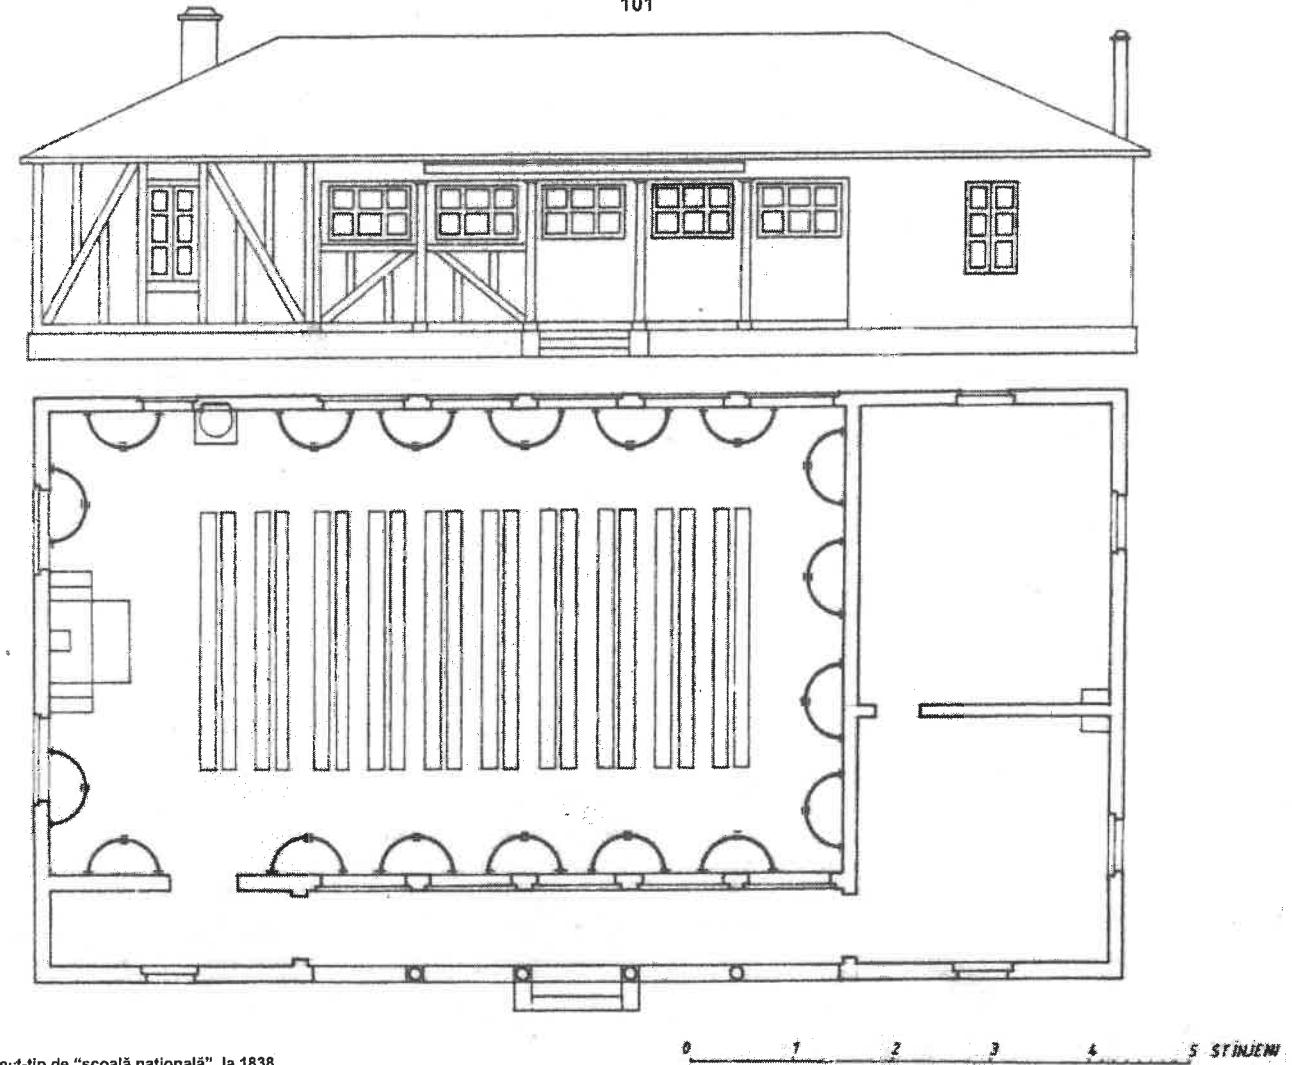
Proiect-tip de "școală națională", la 1838.

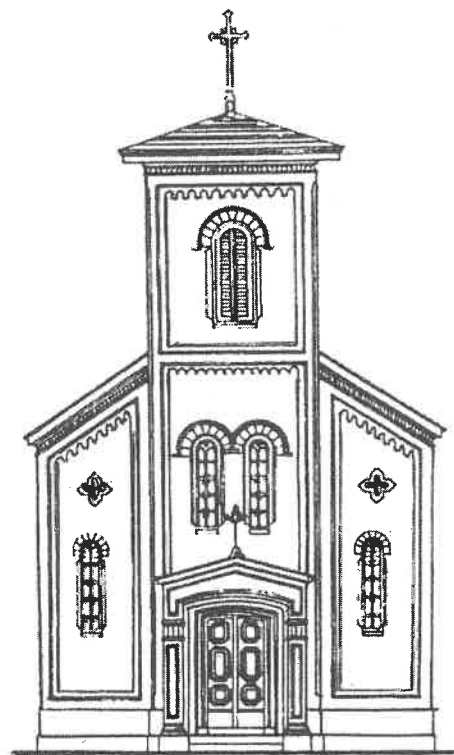
Fașada de vest a unei biserici-tip.
Anul 1853.

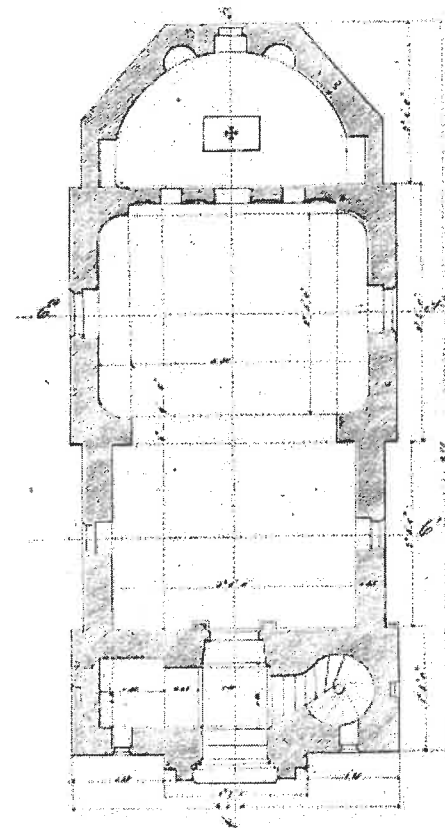
Plan al unei biserici-tip.
Anul 1853.

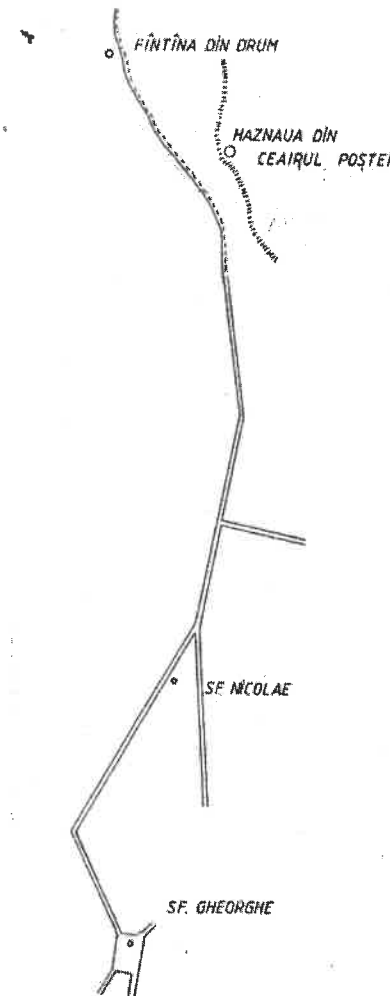
Artera principală a orașului Pitești, cu cele două cișmele propuse a se executa la anul 1853.

cumpănirea apelor pentru facerea cișmelelor este o măiestrie care le-a revenit totdeauna meșterilor fântânari, specializați pentru asemenea lucrări. Ei au totdeauna tipicurile lor privind "rosturile facerii fântânilor", sunt organizați în breaslă, la un loc cu ceilalți meșteri zidari, tâmplari, dulgheri, podari sau cărămidari.

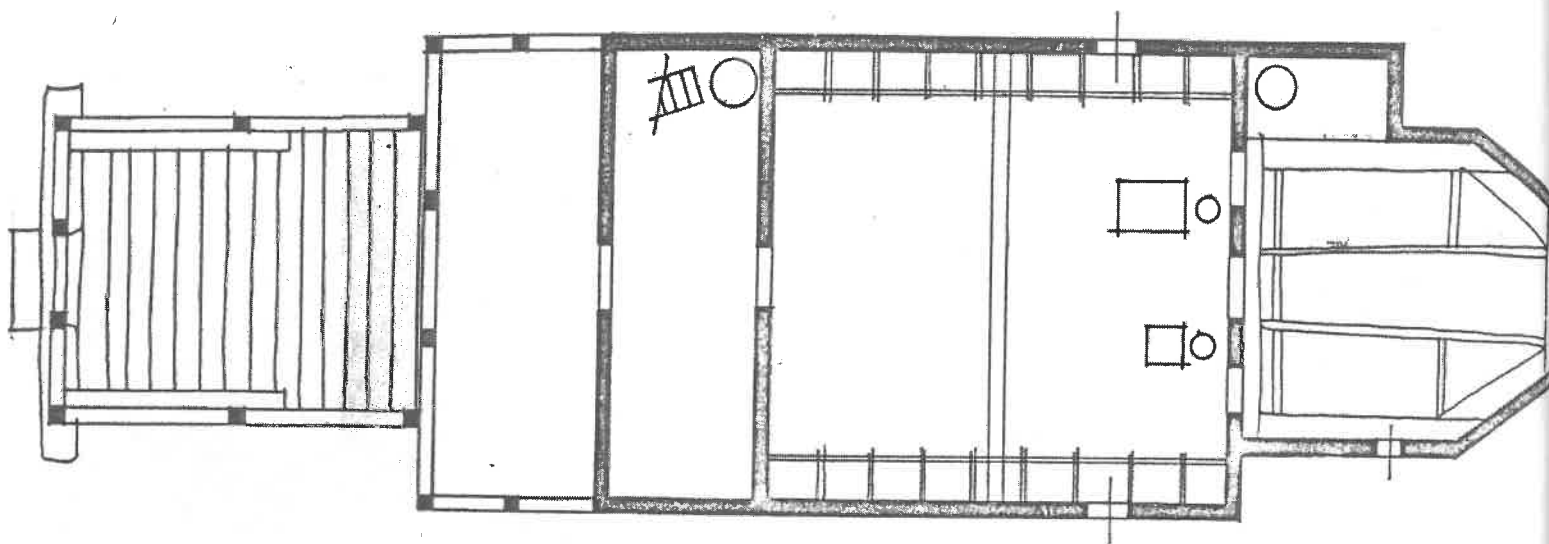
Biserica din Păroși-Leleasca, plan

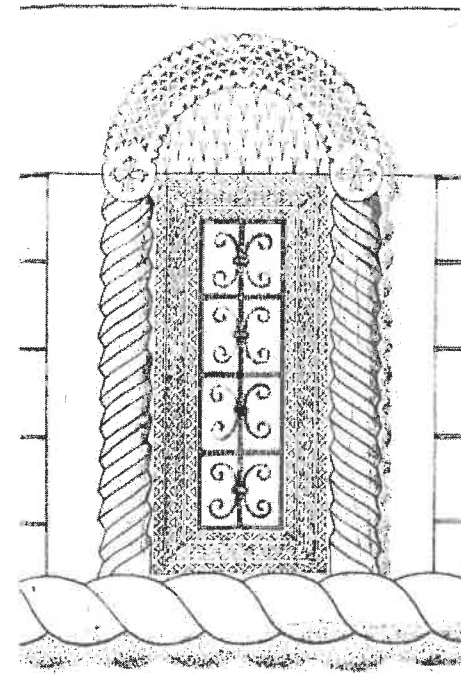
Ancadrament de fereastră la Biserica din Jupâneşti

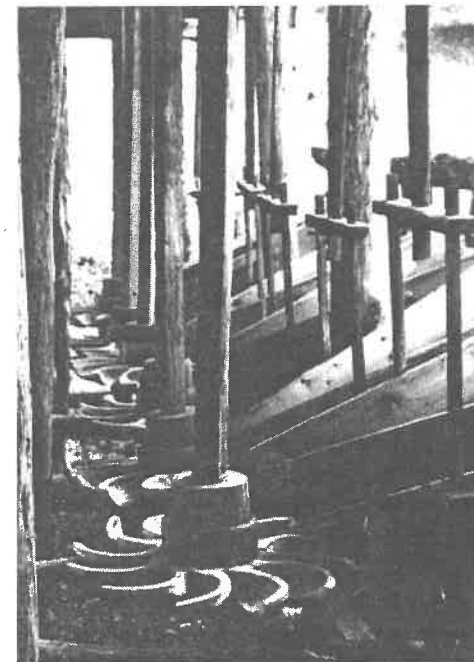
Detaliu de mori înjugate de pe apa Tismanei,
la Găleșoala, asemănătoare cu cele ale Sandului la Pitești

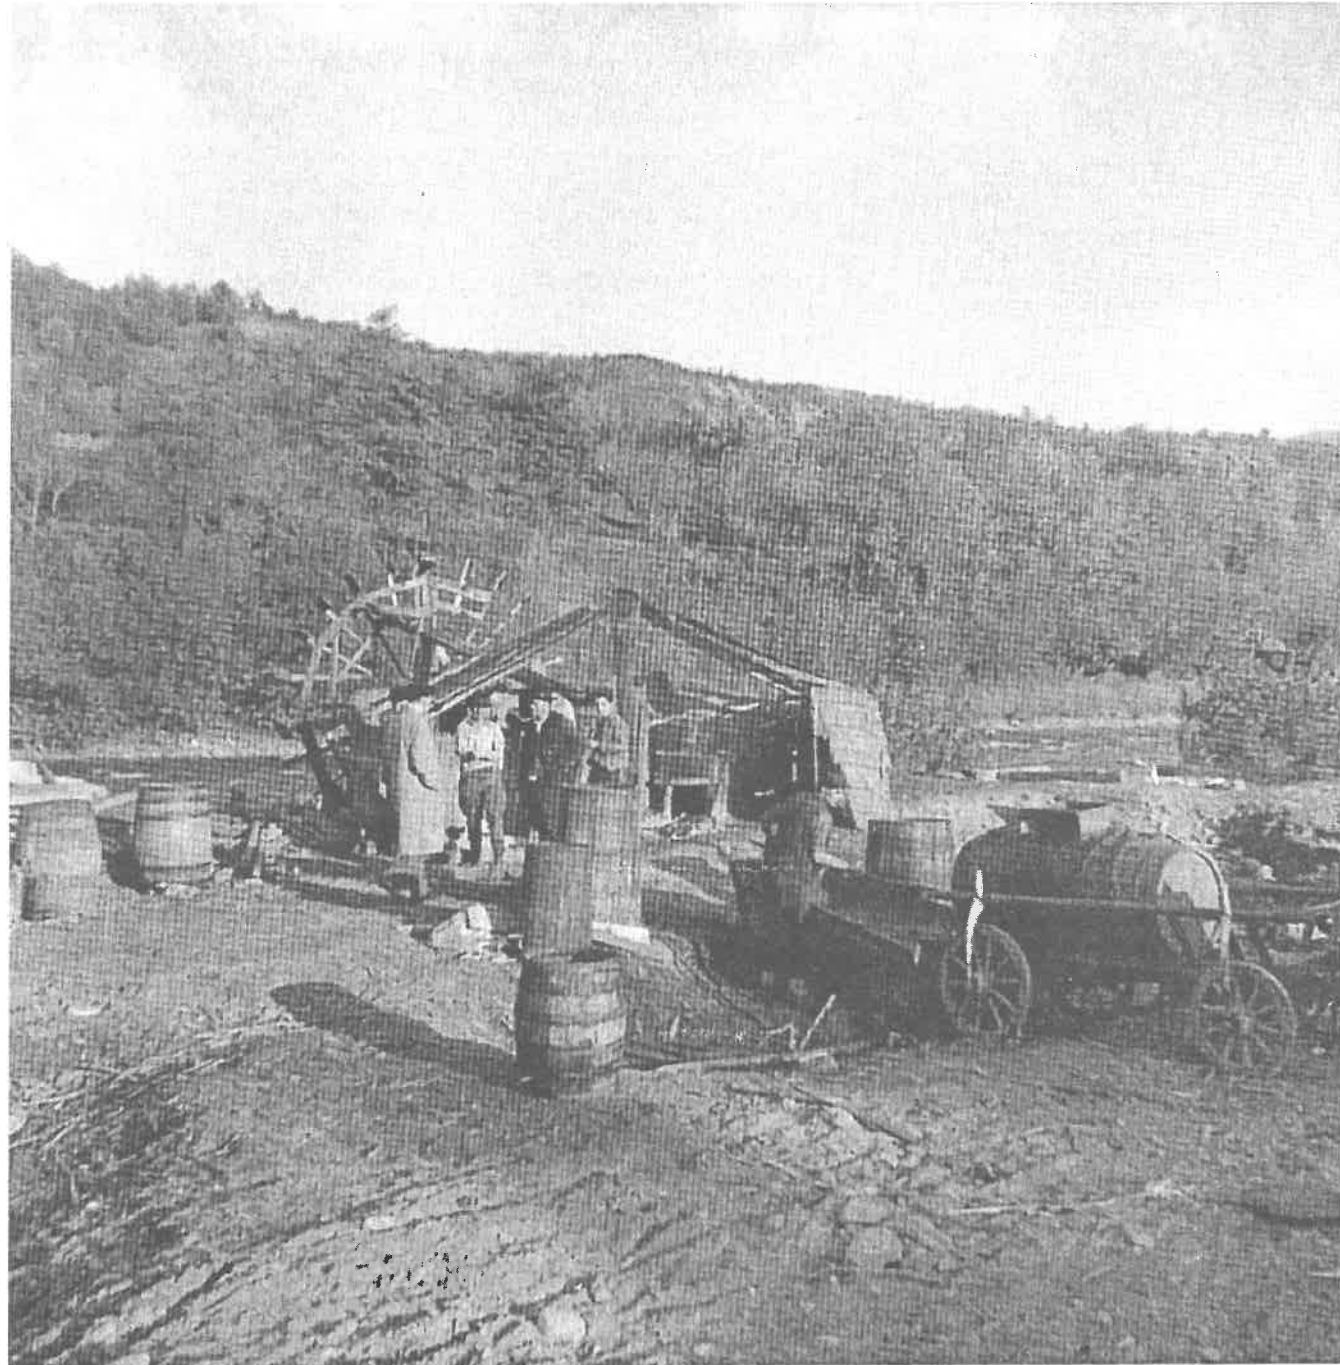
Cazan cu roată de scos apă
la Corbeni - Argeș.
